DESTRUCTIEVE ASBESTINVENTARIS

SPHINX - GENT
SINT-MICHIELSHELLING 3
9000 GENT

10/11/2022
34478.R.01

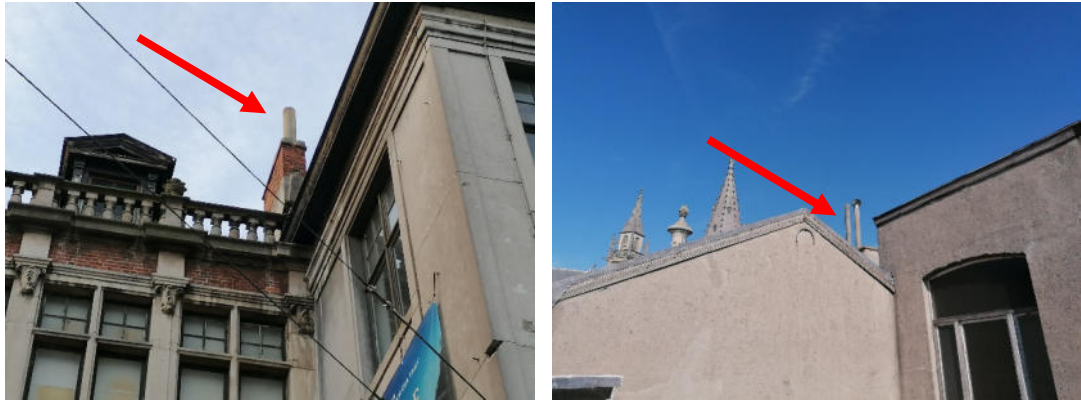
Identificatienummer	Fiche 1	Visueel
Type materiaal	Schouw in asbestcement	
Plaatsbepaling van het verdachte materiaal	Voorgevel, dak	
Aantal monsternemingen van het verdacht materiaal en indien relevant situering van de monsternamen op het verdachte materiaal	Visueel herkend als asbesthoudend	
Vermoedelijke hoeveelheid van het verdachte materiaal	3 stuk zichtbaar	
Toegankelijkheid van het verdachte materiaal		
Wijze van bevestiging	In structuur	
Oppervlaktebehandeling/soort materiaal	Asbestcement	
Toestand van degradatie, eventuele beschadigingen	Verweerd	
Eventuele opmerkingen, programma advies	-	
Conclusie		
Aanwezigheid of afwezigheid van asbest	Asbesthoudend	
Type asbest	Chrysotiel (en mogelijk Crocidoliet)	
Voorkomen asbest	Semi-hechtgebonden	
Blootstellingsrisico	Laag	
Voorgestelde maatregelen	Verwijderen voor werken	
Voorgestelde verwijderingsmethode	Eenvoudige handelingen met bijkomende maatregelen

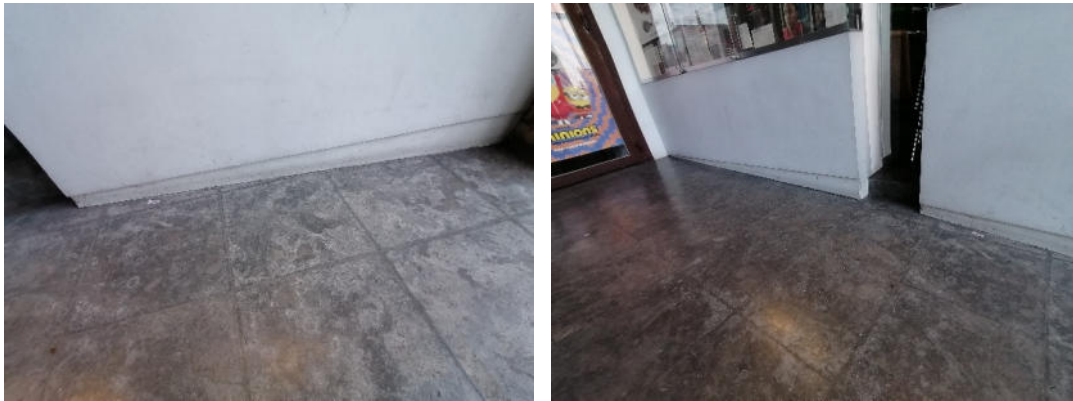
Identificatienummer	Fiche 2
Type materiaal	Plinten in vezelcement
Plaatsbepaling van het verdachte materiaal	Cinemagebouw, verdiep 0, inkomsthal
Aantal monsternemingen van het verdacht materiaal en indien relevant situering van de monsternamen op het verdachte materiaal	1 monsternamen: ABO 221011B-01
Vermoedelijke hoeveelheid van het verdachte materiaal	9 lm zichtbaar
Toegankelijkheid van het verdachte materiaal	Toegankelijk
Wijze van bevestiging	Genageld
Oppervlaktebehandeling/soort materiaal	
Toestand van degradatie, eventuele beschadigingen	Enkele beschadigingen, overig geveerd
Eventuele opmerkingen, programma advies	-
Conclusie	
Aanwezigheid of afwezigheid van asbest	Geen asbest in monsternamen aangetroffen
Type asbest	-
Voorkomen asbest	-
Blootstellingsrisico	-
Voorgestelde maatregelen	-
Voorgestelde verwijderingsmethode	-

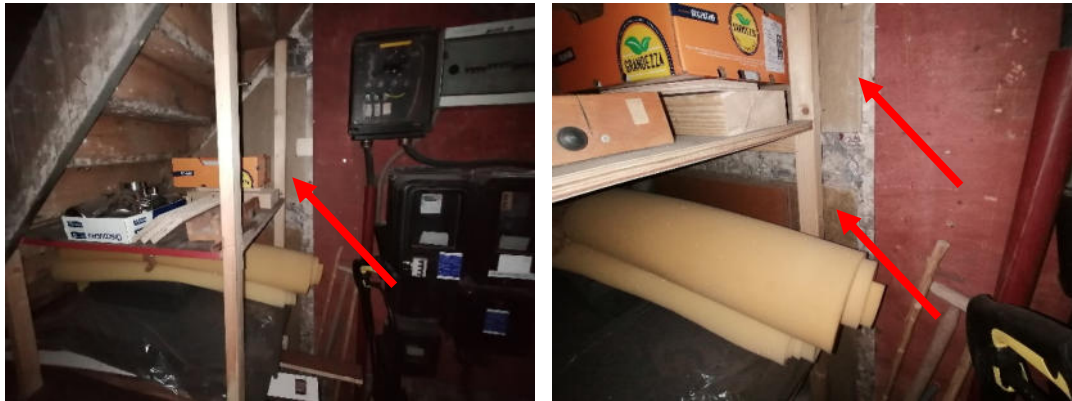
Identificatienummer	Fiche 3	Visueel
Type materiaal	Wandafwerking in asbestcement type Menuiserite	
Plaatsbepaling van het verdachte materiaal	Kelder, traphal (ter hoogte van de hoofdingang), wand ter hoogte van de onderkant van de trap	
Aantal monsternemingen van het verdacht materiaal en indien relevant situering van de monsternamen op het verdachte materiaal	Visueel herkend als asbesthoudend	
Vermoedelijke hoeveelheid van het verdachte materiaal	+/- 1.8m ²	
Toegankelijkheid van het verdachte materiaal	Toegankelijk	
Wijze van bevestiging	Genageld	
Oppervlaktebehandeling/soort materiaal	Asbestcement	
Toestand van degradatie, eventuele beschadigingen	Goed	
Eventuele opmerkingen, programma advies	-	
Conclusie		
Aanwezigheid of afwezigheid van asbest	Asbesthoudend	
Type asbest	Chrysotiel (en mogelijk Crocidoliet)	
Voorkomen asbest	Hechtgebonden	
Blootstellingsrisico	Laag	
Voorgestelde maatregelen	Verwijderen voor werken

Voorgestelde verwijderingsmethode	Hermetische zone

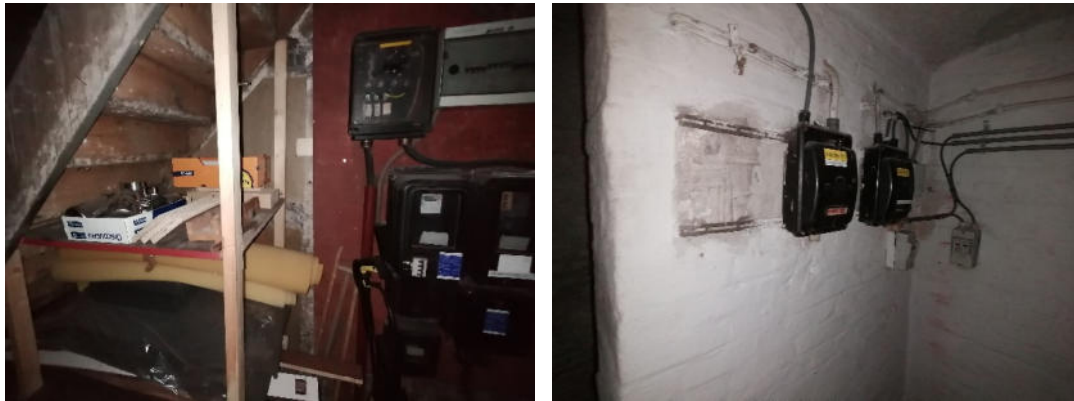
Identificatienummer	Fiche 4	Visueel
Type materiaal	Schakelkasten en schakelaars in Bakeliet	
Plaatsbepaling van het verdachte materiaal	Kelder, algemeen aanwezig	
Aantal monsternemingen van het verdacht materiaal en indien relevant situering van de monsternamen op het verdachte materiaal	Visueel herkend als asbestverdacht	
Vermoedelijke hoeveelheid van het verdachte materiaal	-	
Toegankelijkheid van het verdachte materiaal	Toegankelijk	
Wijze van bevestiging	Gevezen	
Oppervlaktebehandeling/soort materiaal	Bakeliet	
Toestand van degradatie, eventuele beschadigingen	Goed	
Eventuele opmerkingen, programma advies	-	
Conclusie		
Aanwezigheid of afwezigheid van asbest	Asbestverdacht	
Type asbest	Mogelijk Chrysotiel	
Voorkomen asbest	Hechtgebonden	
Blootstellingsrisico	Laag	
Voorgestelde maatregelen	Verwijderen voor werken	
Voorgestelde verwijderingsmethode	Eenvoudige handelingen

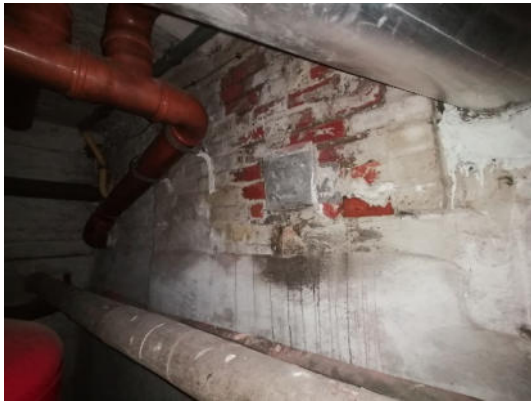
Identificatienummer	Fiche 6	Visueel
Type materiaal	Roetschuif in asbestcement	
Plaatsbepaling van het verdachte materiaal	Kelder, stooklokaal	
Aantal monsternemingen van het verdacht materiaal en indien relevant situering van de monsternamen op het verdachte materiaal	Visueel herkend als asbesthoudend	
Vermoedelijke hoeveelheid van het verdachte materiaal	1 stuk	
Toegankelijkheid van het verdachte materiaal	Toegankelijk	
Wijze van bevestiging	Los	
Oppervlaktebehandeling/soort materiaal	Asbestcement	
Toestand van degradatie, eventuele beschadigingen	Goed	
Eventuele opmerkingen, programma advies	-	
Conclusie		
Aanwezigheid of afwezigheid van asbest	Asbesthoudend	
Type asbest	Chrysotiel (en mogelijk Crocidoliet)	
Voorkomen asbest	Losgebonden	
Blootstellingsrisico	Laag	
Voorgestelde maatregelen	Verwijderen voor werken	
Voorgestelde verwijderingsmethode	Eenvoudige handelingen

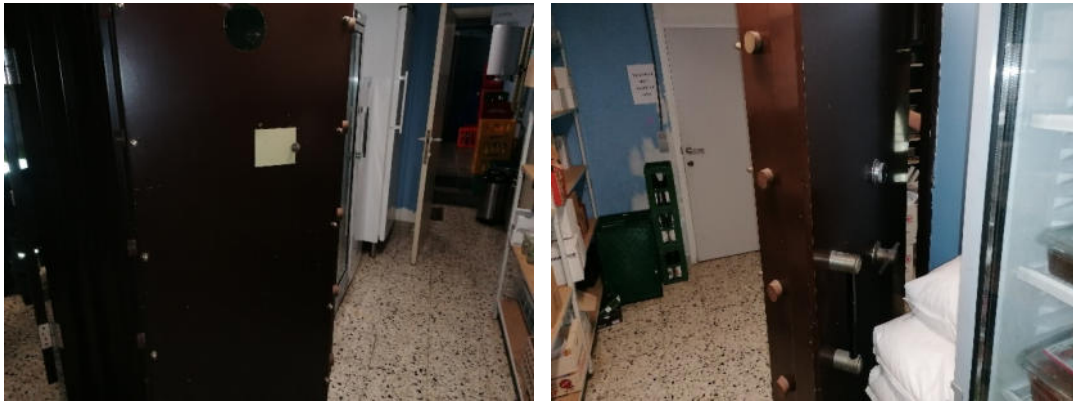
Identificatienummer	Fiche 9	Visueel
Type materiaal	Kluisdeur, mogelijk aan de binnenkant een brandwerende plaat in asbest	
Plaatsbepaling van het verdachte materiaal	Kelder, kluis	
Aantal monsternemingen van het verdacht materiaal en indien relevant situering van de monsternamen op het verdachte materiaal	Visueel herkend als asbestverdacht	
Vermoedelijke hoeveelheid van het verdachte materiaal	1 deur	
Toegankelijkheid van het verdachte materiaal	Niet toegankelijk	
Wijze van bevestiging	Kluisdeur	
Oppervlaktebehandeling/soort materiaal	Mogelijk een brandwerende plaat	
Toestand van degradatie, eventuele beschadigingen	Onbekend	
Eventuele opmerkingen, programma advies	-	
Conclusie		
Aanwezigheid of afwezigheid van asbest	Asbestverdacht	
Type asbest	Mogelijk Chrysotiel en Amosiet	
Voorkomen asbest	Mogelijk losgebonden	
Blootstellingsrisico	Laag	
Voorgestelde maatregelen	Verwijderen voor werken	
Voorgestelde verwijderingsmethode	Eenvoudige handelingen indien de deur in één geheel verwijderd wordt

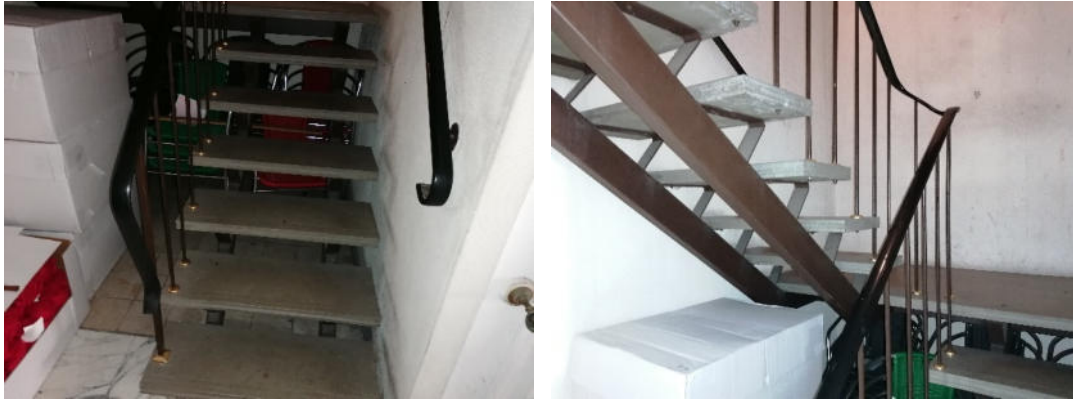
Identificatienummer	Fiche 12	Visueel
Type materiaal	Trap in asbestcement type Massal	
Plaatsbepaling van het verdachte materiaal	Traphal 0/+4	
Aantal monsternemingen van het verdacht materiaal en indien relevant situering van de monsternamen op het verdachte materiaal	Visueel herkend als asbesthoudend	
Vermoedelijke hoeveelheid van het verdachte materiaal	+/- 44m ²	
Toegankelijkheid van het verdachte materiaal	Toegankelijk	
Wijze van bevestiging	Gevezen	
Oppervlaktebehandeling/soort materiaal	Asbestcement	
Toestand van degradatie, eventuele beschadigingen	Goed	
Eventuele opmerkingen, programma advies	-	
Conclusie		
Aanwezigheid of afwezigheid van asbest	Asbesthoudend	
Type asbest	Chrysotiel	
Voorkomen asbest	Hechtgebonden	
Blootstellingsrisico	Laag	
Voorgestelde maatregelen	Verwijderen voor werken	
Voorgestelde verwijderingsmethode	Eenvoudige handelingen

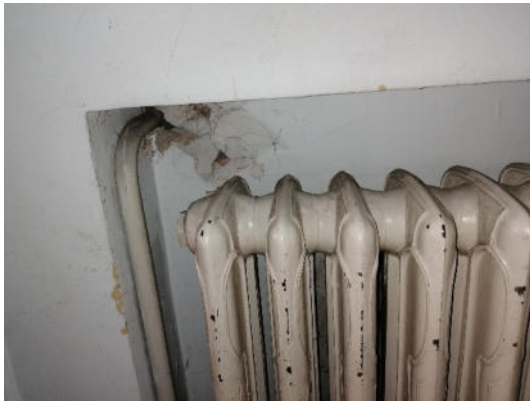
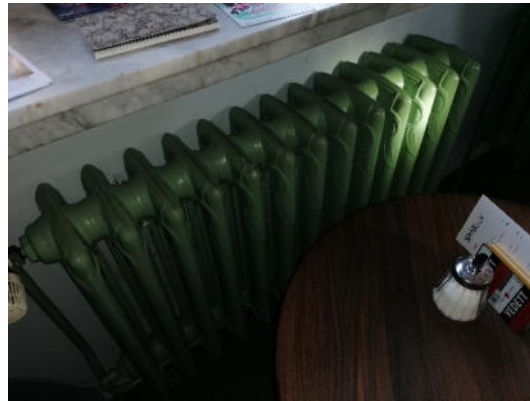
Identificatienummer	Fiche 13	Visueel
Type materiaal	Gietijzeren radiatoren met mogelijk tussen de lamellen een asbesthoudende dichting – niet zichtbaar zonder demontage	
Plaatsbepaling van het verdachte materiaal	Algemeen aanwezig	
Aantal monsternemingen van het verdacht materiaal en indien relevant situering van de monsternamen op het verdachte materiaal	Visueel herkend als asbestverdacht	
Vermoedelijke hoeveelheid van het verdachte materiaal	-	
Toegankelijkheid van het verdachte materiaal	Niet toegankelijk	
Wijze van bevestiging	Onbekend	
Oppervlaktebehandeling/soort materiaal	Mogelijke dichting	
Toestand van degradatie, eventuele beschadigingen	Onbekend	
Eventuele opmerkingen, programma advies	-	
Conclusie		
Aanwezigheid of afwezigheid van asbest	Asbestverdacht	
Type asbest	Mogelijk Chrysotiel	
Voorkomen asbest	Mogelijk losgebonden	
Blootstellingsrisico	Laag	
Voorgestelde maatregelen	Eenvoudige handelingen indien het in één geheel verwijderd wordt

Voorgestelde verwijderingsmethode	3.1.1

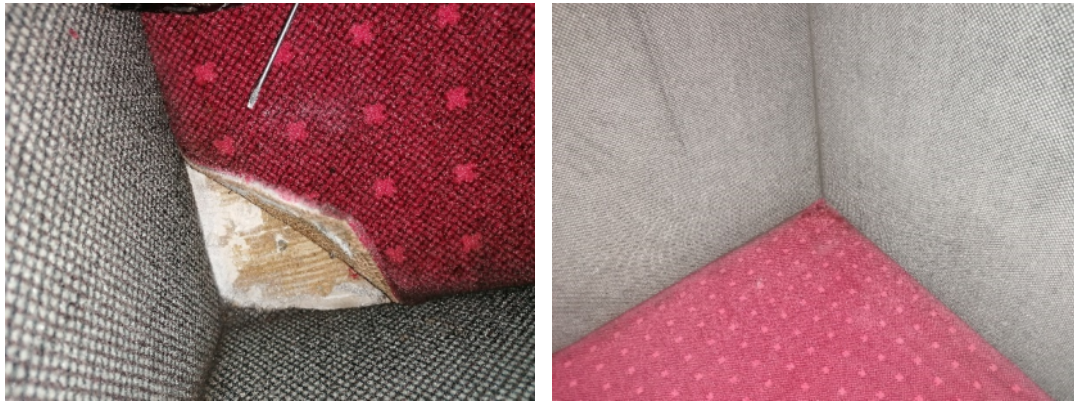
Identificatienummer	Fiche 14	Monstername
Type materiaal	Vezelplaat onder tapijt	
Plaatsbepaling van het verdachte materiaal	Zaal 5, vloerplaat	
Aantal monsternemingen van het verdacht materiaal en indien relevant situering van de monstername op het verdachte materiaal	1 monstername ABO 221011B -11	
Vermoedelijke hoeveelheid van het verdachte materiaal	+/- 70m ²	
Toegankelijkheid van het verdachte materiaal	Moeilijk toegankelijk	
Wijze van bevestiging	Genageld	
Oppervlaktebehandeling/soort materiaal	Vezelplaat	
Toestand van degradatie, eventuele beschadigingen	Onbekend	
Eventuele opmerkingen, programma advies	Mogelijk bevindt er onder deze plaat nog zwarte lijm – niet zichtbaar	
Conclusie		
Aanwezigheid of afwezigheid van asbest	Geen asbest in monstername aangetroffen	
Type asbest	-	
Voorkomen asbest	-	
Blootstellingsrisico	-	
Voorgestelde maatregelen	-	
Voorgestelde verwijderingsmethode	-

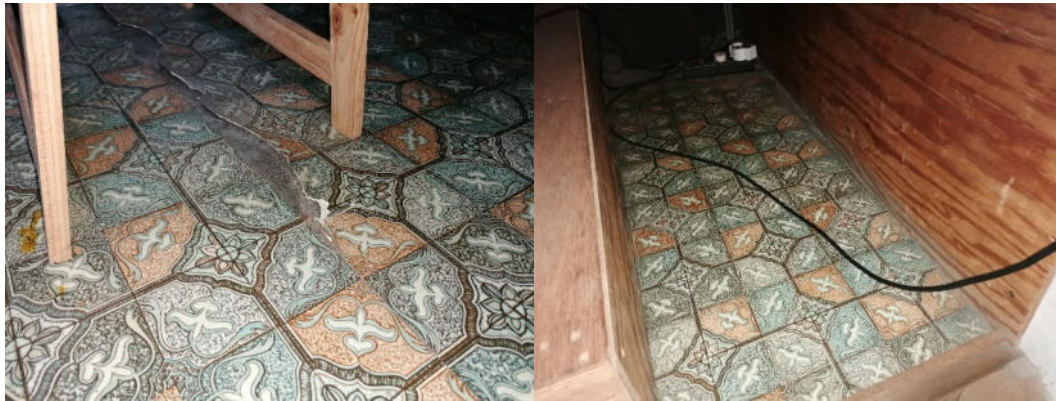
Identificatienummer	Fiche 15	Monstername
Type materiaal	Vinylvloer met kartonlaag	
Plaatsbepaling van het verdachte materiaal	Zaal 5, regiekamer	
Aantal monsternemingen van het verdacht materiaal en indien relevant situering van de monstername op het verdachte materiaal	1 monstername ABO 221011B -12	
Vermoedelijke hoeveelheid van het verdachte materiaal	+/- 15m ²	
Toegankelijkheid van het verdachte materiaal	Toegankelijk	
Wijze van bevestiging	Gelijmd	
Oppervlaktebehandeling/soort materiaal	Asbestkarton en zwarte lijm	
Toestand van degradatie, eventuele beschadigingen	Enkele beschadigingen	
Eventuele opmerkingen, programma advies	-	
Conclusie		
Aanwezigheid of afwezigheid van asbest	Asbesthoudend	
Type asbest	Chrysotiel	
Voorkomen asbest	Losgebonden	
Blootstellingsrisico	Hoog	
Voorgestelde maatregelen	Verwijderen voor werken	
Voorgestelde verwijderingsmethode	Hermetische zone

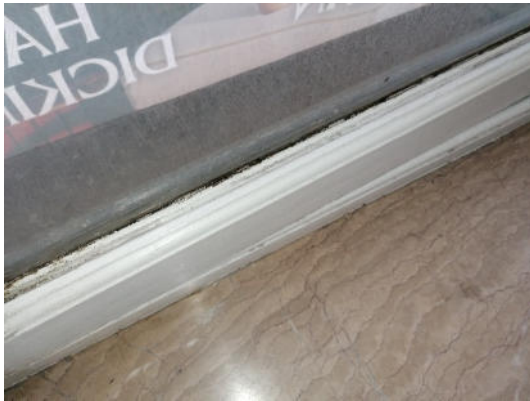
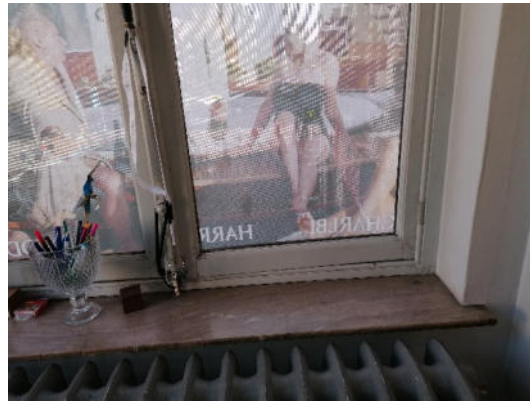
Identificatienummer	Fiche 16	Monstername
Type materiaal	Mastiek tussen glas en kader	
Plaatsbepaling van het verdachte materiaal	Algemeen aanwezig	
Aantal monsternemingen van het verdacht materiaal en indien relevant situering van de monstername op het verdachte materiaal	1 monstername: ABO 221011B-09	
Vermoedelijke hoeveelheid van het verdachte materiaal	-	
Toegankelijkheid van het verdachte materiaal	Deels toegankelijk	
Wijze van bevestiging	Gelijmd	
Oppervlaktebehandeling/soort materiaal	Mastiek	
Toestand van degradatie, eventuele beschadigingen	Verweerd	
Eventuele opmerkingen, programma advies	-	
Conclusie		
Aanwezigheid of afwezigheid van asbest	Geen asbest in monstername aangetroffen	
Type asbest	-	
Voorkomen asbest	-	
Blootstellingsrisico	-	
Voorgestelde maatregelen	-	
Voorgestelde verwijderingsmethode	-

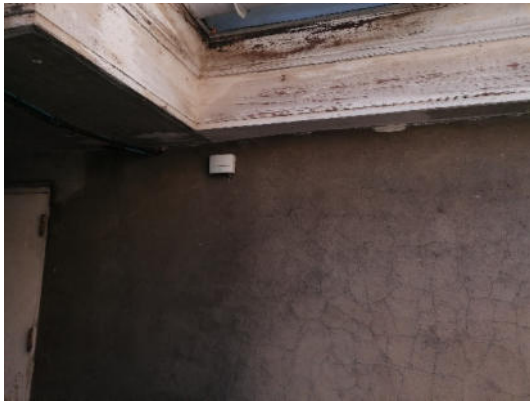
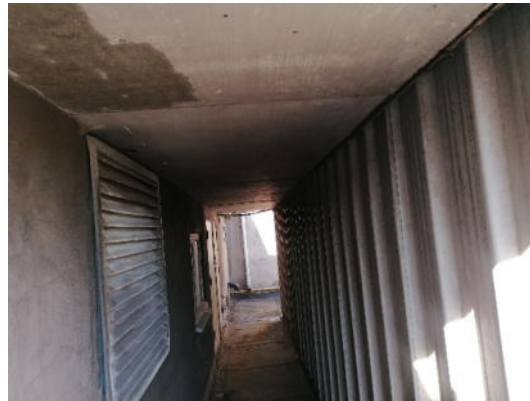
Identificatienummer	Fiche 17	Visueel
Type materiaal	Onderdak in asbestcement	
Plaatsbepaling van het verdachte materiaal	Dak, dakomranding ter hoogte van de ventilatiekamer	
Aantal monsternemingen van het verdacht materiaal en indien relevant situering van de monsternamen op het verdachte materiaal	Visueel herkend als asbesthoudend	
Vermoedelijke hoeveelheid van het verdachte materiaal	+/- 8m ²	
Toegankelijkheid van het verdachte materiaal	Toegankelijk	
Wijze van bevestiging	Genageld	
Oppervlaktebehandeling/soort materiaal	Asbestcement	
Toestand van degradatie, eventuele beschadigingen	verweerd	
Eventuele opmerkingen, programma advies	-	
Conclusie		
Aanwezigheid of afwezigheid van asbest	Asbesthoudend	
Type asbest	Chrysotiel (en mogelijk Crocidoliet)	
Voorkomen asbest	Semi-hechtgebonden	
Blootstellingsrisico	Laag	
Voorgestelde maatregelen	Verwijderen voor werken	
Voorgestelde verwijderingsmethode	Hermetische zone

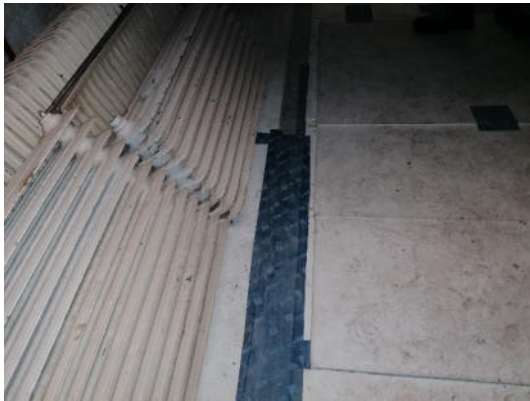
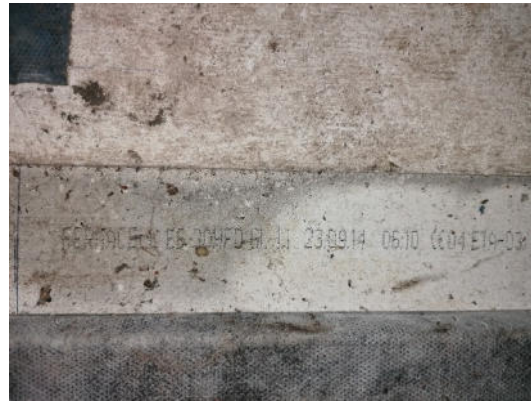
Identificatienummer	Fiche 18	Visueel
Type materiaal	Vloerplaat in vezelplaat	
Plaatsbepaling van het verdachte materiaal	Dak, ventilatiekamer	
Aantal monsternemingen van het verdacht materiaal en indien relevant situering van de monsternamen op het verdachte materiaal	Visueel herkend als niet asbesthoudend op basis van bouwjaar	
Vermoedelijke hoeveelheid van het verdachte materiaal	-	
Toegankelijkheid van het verdachte materiaal	Toegankelijk	
Wijze van bevestiging	Los en genageld	
Oppervlaktebehandeling/soort materiaal	Vezelplaat	
Toestand van degradatie, eventuele beschadigingen	Versleten	
Eventuele opmerkingen, programma advies	-	
Conclusie		
Aanwezigheid of afwezigheid van asbest	Niet asbesthoudend op basis van bouwjaar	
Type asbest	-	
Voorkomen asbest	-	
Blootstellingsrisico	-	
Voorgestelde maatregelen	-	
Voorgestelde verwijderingsmethode	-

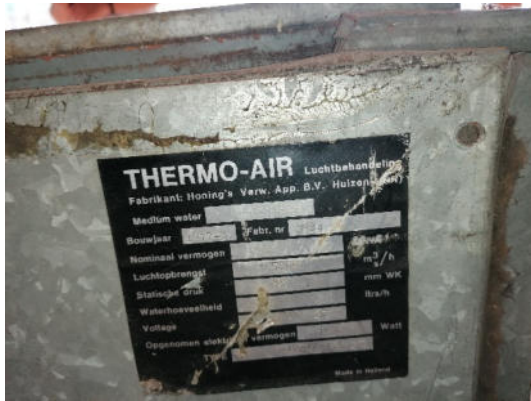
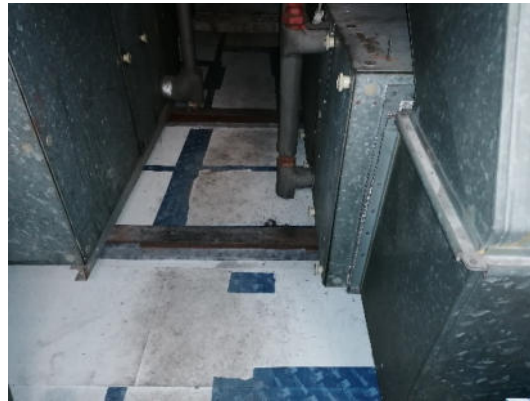
Identificatienummer	Fiche 19	Visueel
Type materiaal	Ventilatiekanalen <ul style="list-style-type: none"> - Mogelijke brandklep in asbest, niet zichtbaar zonder demontage - Mogelijke dichtingskoord tussen ventilatiekanalen, niet zichtbaar zonder demontage 	
Plaatsbepaling van het verdachte materiaal	Algemeen aanwezig	
Aantal monsternemingen van het verdacht materiaal en indien relevant situering van de monsternamen op het verdachte materiaal	Visueel herkend als asbestverdacht	
Vermoedelijke hoeveelheid van het verdachte materiaal	-	
Toegankelijkheid van het verdachte materiaal	Niet toegankelijk	
Wijze van bevestiging	Onbekend	
Oppervlaktebehandeling/soort materiaal	Brandklep en/of koord	
Toestand van degradatie, eventuele beschadigingen	Onbekend	
Eventuele opmerkingen, programma advies	-	
Conclusie		
Aanwezigheid of afwezigheid van asbest	Asbestverdacht	
Type asbest	Mogelijk Chrysotiel en/of Amosiet	
Voorkomen asbest	Mogelijk losgebonden

Blootstellingsrisico	Laag	
Voorgestelde maatregelen	Te controleren voor werken	
Voorgestelde verwijderingsmethode	Hermetische zone
