DESTRUCTIEVE ASBESTINVENTARIS

SPHINX - GENT
SINT-MICHIELSHELLING 3
9000 GENT

10/11/2022
34478.R.01

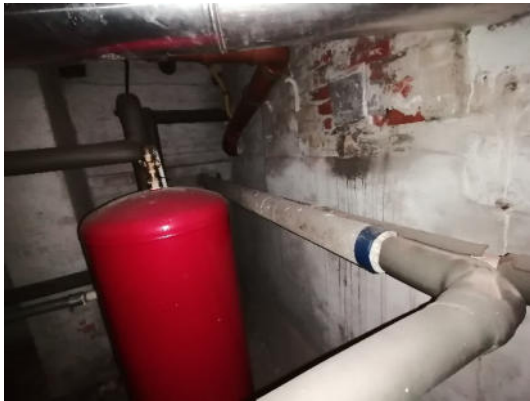
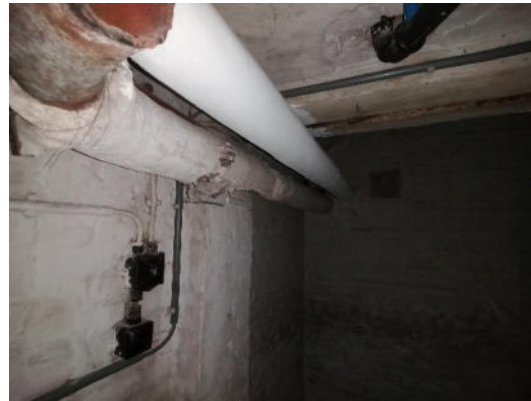
Identificatienummer	Fiche 5	Monsternames
Type materiaal	Verwarmingsleidingen geïsoleerd met gips	
Plaatsbepaling van het verdachte materiaal	Kelder, algemeen aanwezig, zie plan	
Aantal monsternemingen van het verdacht materiaal en indien relevant situering van de monsternamen op het verdachte materiaal	3 monsternames: ABO 221011B-02: stooklokaal, leiding rechtstuk ABO 221011B-03: stooklokaal, leiding bocht ABO 221011B-04: kelder, leiding rechtstuk	
Vermoedelijke hoeveelheid van het verdachte materiaal	+/- 17 lm	
Toegankelijkheid van het verdachte materiaal	Toegankelijk	
Wijze van bevestiging	Bepoetst	
Oppervlaktebehandeling/soort materiaal	Gips	
Toestand van degradatie, eventuele beschadigingen	Verouderd	
Eventuele opmerkingen, programma advies	Uit de analysesresultaten van de monsternames blijkt dat slechts één van de drie monsters asbest bevat. Door middel van bijkomende monsternames zou de aan- of afwezigheid van het asbest verijnd kunnen worden in de verschillende lokalen. Momenteel gaan we uit van een worst-case scenario en worden alle leidingen met plaasterisolatie beschouwd als asbesthoudend.

Conclusie		
Aanwezigheid of afwezigheid van asbest	Asbesthoudend	
Type asbest	Chrysotiel	
Voorkomen asbest	Losgebonden	
Blootstellingsrisico	Hoog	
Voorgestelde maatregelen	Verwijderen voor werken	
Voorgestelde verwijderingsmethode	Hermetische zone

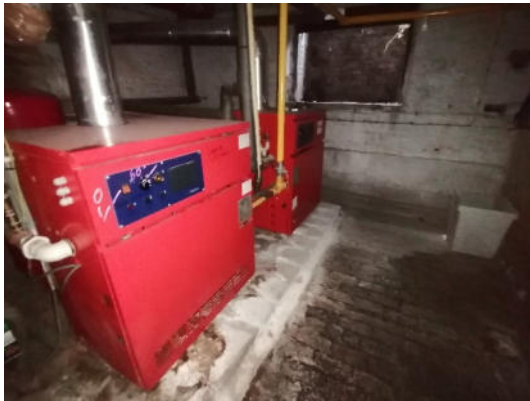
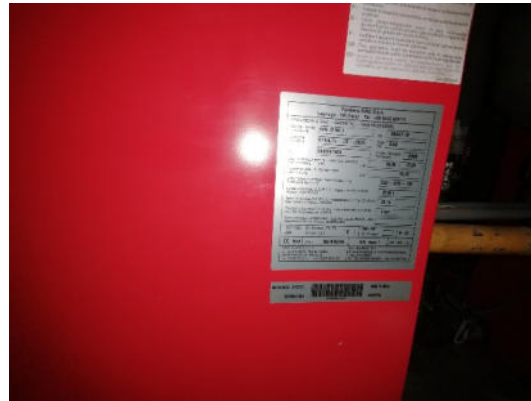
Identificatienummer	Fiche 7	Visueel
Type materiaal	Verwarmingsketels type Legnago RMG 70 MK. II Bouwjaar 2003	
Plaatsbepaling van het verdachte materiaal	Kelder, stooklokaal	
Aantal monsternemingen van het verdacht materiaal en indien relevant situering van de monsternamen op het verdachte materiaal	Niet asbestverdacht obv het bouwjaar – bouwjaar 2003	
Vermoedelijke hoeveelheid van het verdachte materiaal	2 ketels	
Toegankelijkheid van het verdachte materiaal	Toegankelijk	
Wijze van bevestiging	In één geheel	
Oppervlaktebehandeling/soort materiaal	Stookketel, met mogelijk aan de binnenkant een asbesthoudende dichting	
Toestand van degradatie, eventuele beschadigingen	Onbekend	
Eventuele opmerkingen, programma advies	-	
Conclusie		
Aanwezigheid of afwezigheid van asbest	Niet asbestverdacht obv het bouwjaar (2003)	
Type asbest	-	
Voorkomen asbest	-	
Blootstellingsrisico	-	
Voorgestelde maatregelen	-	
Voorgestelde verwijderingsmethode	-

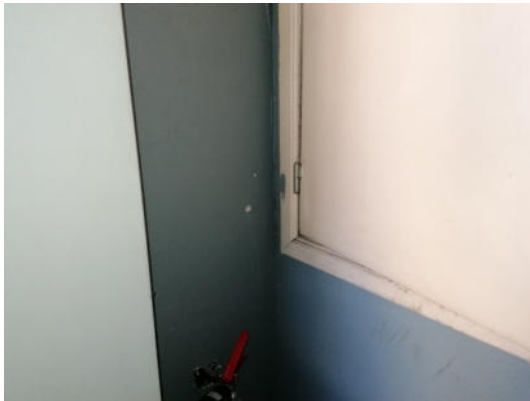
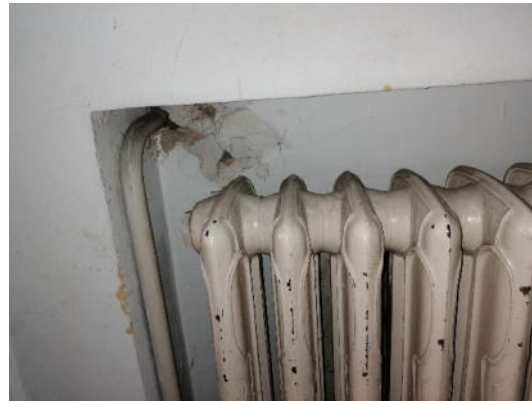
Identificatienummer	Fiche 10	Monsternames
Type materiaal	Bepleistering muren en plafonds	
Plaatsbepaling van het verdachte materiaal	Algemeen aanwezig	
Aantal monsternemingen van het verdacht materiaal en indien relevant situering van de monsternamen op het verdachte materiaal	4 monsternames: ABO 221011B-06: verdiep 0, thv traphal, muren ABO 221011B-08: verdiep +1, bepleistering muur (tov de trap thv de radiator) ABO 221011B-13: verdiep +3, Regiekamer zaal 5, bepleistering op muur ABO 221011B-14: verdiep +4, traphal, bepleistering muur	
Vermoedelijke hoeveelheid van het verdachte materiaal	-	
Toegankelijkheid van het verdachte materiaal	Toegankelijk	
Wijze van bevestiging	Bepleisterd	
Oppervlaktebehandeling/soort materiaal	Pleister	
Toestand van degradatie, eventuele beschadigingen	Enkele beschadigingen	
Eventuele opmerkingen, programma advies	Obv informatie is de bepleistering thv het cafe vernieuwd begin jaren 2000

Conclusie		
Aanwezigheid of afwezigheid van asbest	Geen asbest in monsternames aangetroffen	
Type asbest	-	
Voorkomen asbest	-	
Blootstellingsrisico	-	
Voorgestelde maatregelen	-	
Voorgestelde verwijderingsmethode	-

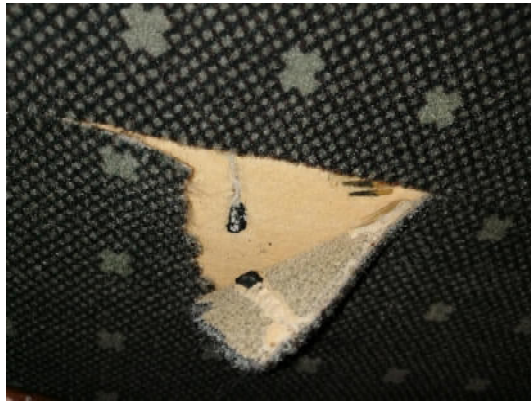
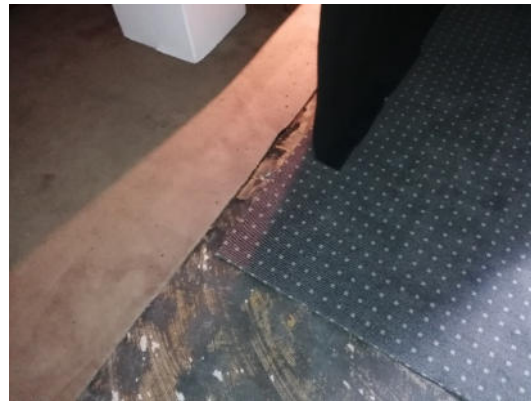
Identificatienummer	Fiche 11	Monsternames
Type materiaal	Zwarte lijm onder tapijt	
Plaatsbepaling van het verdachte materiaal	Zaal 1 en zaal 4	
Aantal monsternemingen van het verdacht materiaal en indien relevant situering van de monsternamen op het verdachte materiaal	2 monsternames: ABO 221011B-07: Zaal 1: zwarte lijm onder tapijt ABO 221011B-10: Zaal 4: zwarte lijm onder tapijt/deels bloot	
Vermoedelijke hoeveelheid van het verdachte materiaal	Zaal 1: +/- 275m ² Zaal 3: +/-200m ²	
Toegankelijkheid van het verdachte materiaal	Moeilijk toegankelijk	
Wijze van bevestiging	Gelijmd	
Oppervlaktebehandeling/soort materiaal	Zwarte lijm	
Toestand van degradatie, eventuele beschadigingen	Onbekend	
Eventuele opmerkingen, programma advies	De zwarte lijm is deels bedekt onder een tapijt. Het is niet uitgesloten dat de zwarte lijm zich nog bevindt onder andere tapijten, het gebouw is nog in gebruik waardoor dit niet beschadigd kan worden.

Conclusie		
Aanwezigheid of afwezigheid van asbest	Geen asbest in monsternamen aangetroffen	
Type asbest	-	
Voorkomen asbest	-	
Blootstellingsrisico	-	
Voorgestelde maatregelen	-	
Voorgestelde verwijderingsmethode	-
